13 Juillet 2018

IA 18122

## Signalement de non-conformités sur des ponts élevateurs 2 colonnes

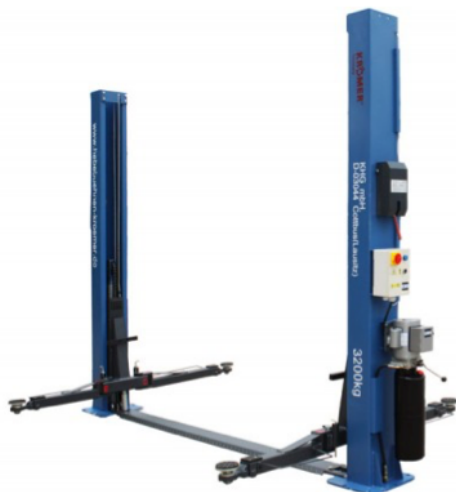
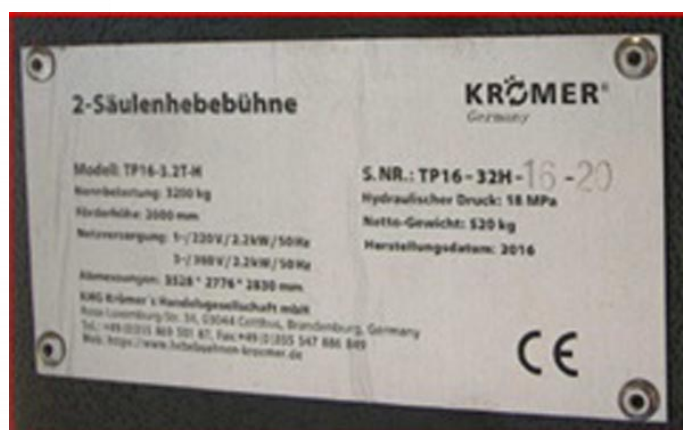
### 1<sup>er</sup> pont élévateur non conforme

Marque : **KROMER**

Modèle : **TP 16-3.2T-H**

- Contrôle des mouvements : Le dispositif de verrouillage des bras n'a pas résisté à un effort de traction inférieur aux exigences de la norme EN 1493. La couronne dentée s'est arrachée avec un effort de traction de 110 daN. L'ensemble aurait dû résister à 225 daN sans rupture.

**=> risque de chute du véhicule et écrasement de l'opérateur**

- Risque liés aux éléments mobiles : Absence de protection contre les risques de pincements entre les chaînes et poulies,

- Concernant l'alimentation en énergie autre qu'électrique : En cas d'éclatement ou de fuite des flexibles hydrauliques, les bras support de charge peuvent descendre de manière incontrôlée,

- le fabricant KROMER a retiré volontairement du marché son pont qui n'est plus disponible à la vente,

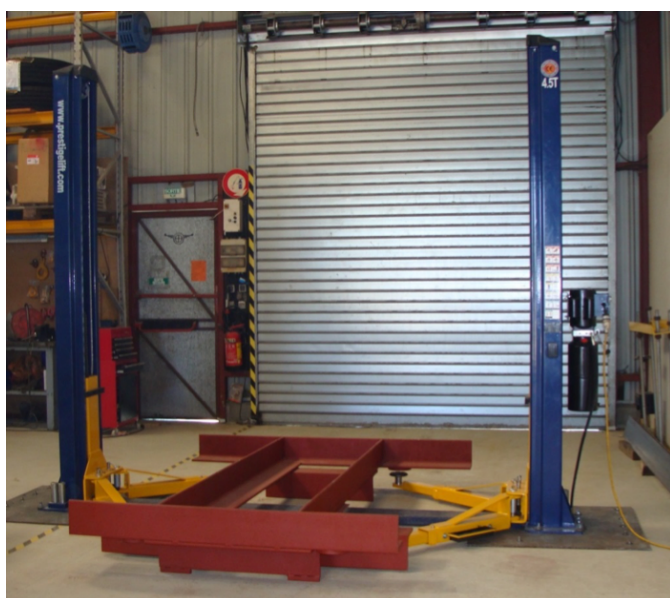
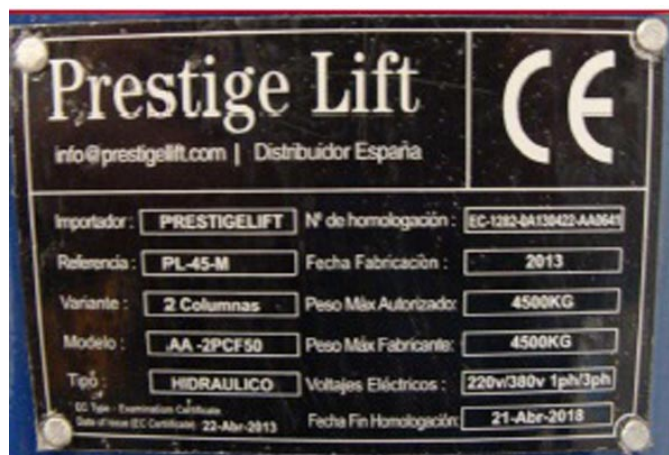
### 2ème pont élévateur non conforme

Marque : **Prestige Lift**

Modèle : **AA-2PCF 50**

- Contrôle des mouvements : Le dispositif de verrouillage des bras n'a pas résisté à un effort de traction inférieur aux exigences de la norme EN 1493. Les dents se sont rompues avec un effort de traction de 160 daN. L'ensemble aurait dû résister à 303 daN.

**=> risque de chute du véhicule et écrasement de l'opérateur**

- Risques liés aux éléments mobiles : La protection des pieds n'est pas assurée,

- Résistance mécanique : Les essais de fonctionnement réalisés avec la charge nominale et les essais dynamiques (charge nominale +15%) se sont révélés non satisfaisants car les vérins et les colonnes se sont déformés. Les essais statiques effectués avec une charge d'essai égale à 128% de la charge nominale ont montré des déformations importantes ce qui a entraîné l'arrêt des essais.

- pour PRESTIGE LIFT, sans réponse de leur part après plusieurs relances, le Ministère du Travail envisage de procéder à l'interdiction de mise sur le marché du modèle AA-2PCF 50. ■
